ПАСПОРТ ДОСТУПНОСТИ

Муниципального бюджетного дошкольного образовательного учреждения
детского сада № 27 «Микки-Маус»

**АКТ ОБСЛЕДОВАНИЯ
объекта социальной инфраструктуры
К ПАСПОРТУ ДОСТУПНОСТИ ОСИ**

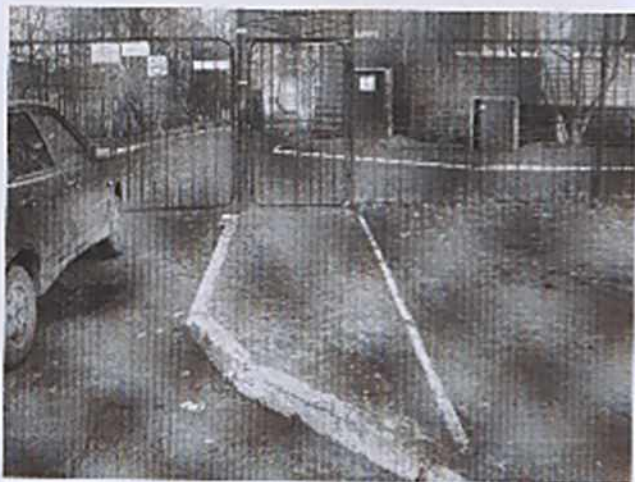
Фото № 1 вход на территорию

1.2	Путь (пути) движения на территории	Есть	2	1,3	Отсутствует информационная поддержка на всём пути движения МГН, места отдыха. Частично не асфальтированная территория, разрушен бордюрный камень, высота бордюра более 0,04 м. Отсутствуют тактильная полоса, предупреждающая об изменении профиля рельефа или смене направления движения, предупредительная тактильная полоса за 0.8м перед лестничным маршем.	Все. С.	Обеспечить информационной поддержкой на всем пути следования МГН, места отдыха. Выполнить асфальтирование территории, восстановить бордюрный камень. Установить тактильную полосу, предупреждающую об изменении профиля рельефа или смене направления движения, предупредительную тактильную полосу за 0.8м перед лестничным маршем.	Текущий ремонт. Индивидуальное решение с ТСР

горизонтальную разметку. <i>(Действующие нормативные требования запрещают автостоянку на территории учреждения).</i>		
ОБЩИЕ требования к зоне				Отсутствуют доступные для инвалидов элементы информации об объекте. Отсутствует информационная поддержка на всем пути движения МГН, места отдыха. Частично не асфальтированная территория, разрушен бордюрный камень, высота бордюра более 0,04 м.	Все	Оборудовать доступными для МГН элементами информации об объекте и знаком доступности для инвалидов. Обеспечить информационной поддержкой на всем пути следования МГН, места отдыха. Выполнить асфальтирование территории, восстановить бордюрный камень.	Текущий ремонт. Индивидуальное решение с ТСР
